ESTUDO DE CASO

Eletrobras
DISTRIBUIÇÃO AMAZONAS

INSTALAÇÃO DO FIREWALL

16/09/2017, Manaus, Brasil

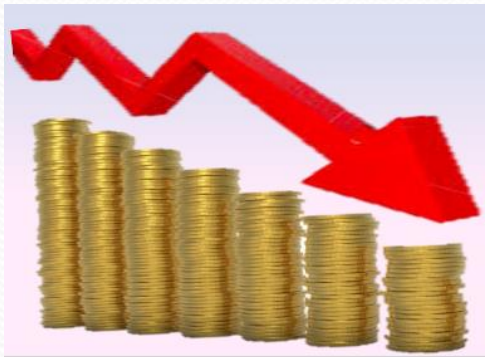
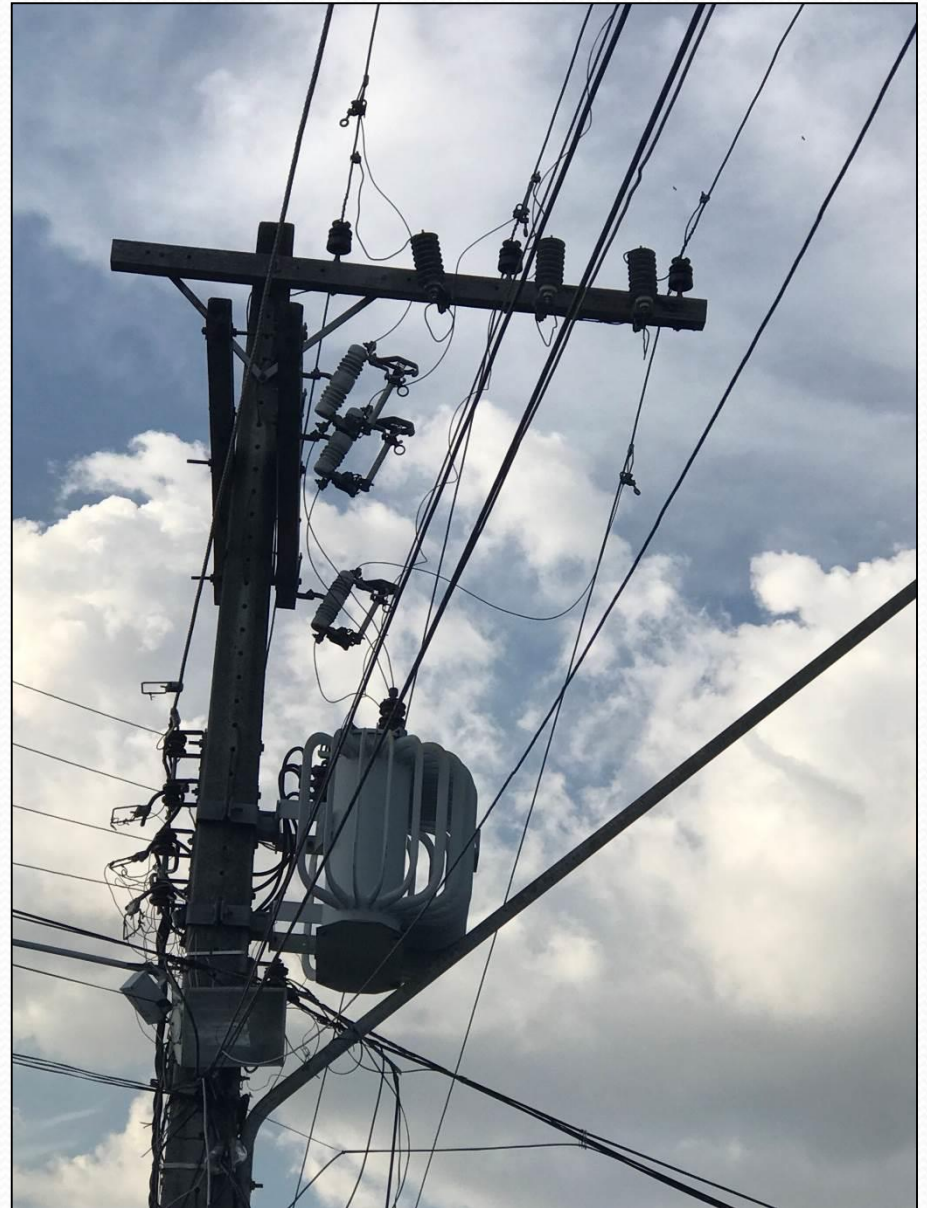
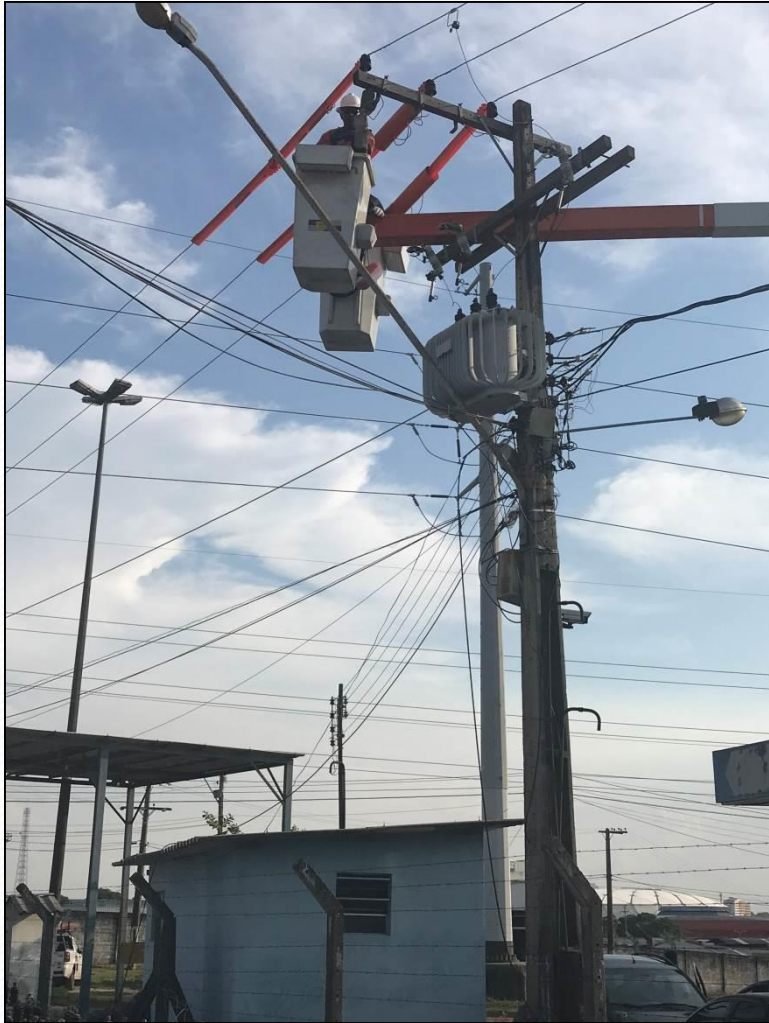
ANTES

- Custo de manutenção alto
- Índices DEC/FEC impactados
- Risco na execução
- Interrupção de carga
- Tempo de substituição alto
- Sinalização precária
- Pessoal e material aumentados

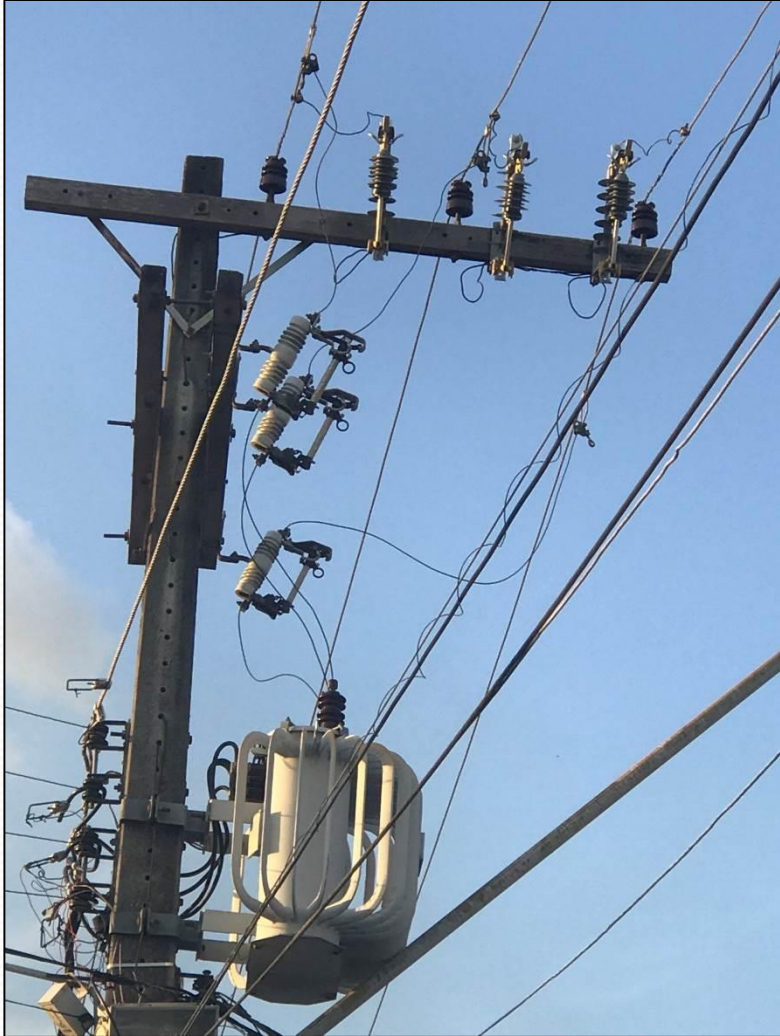
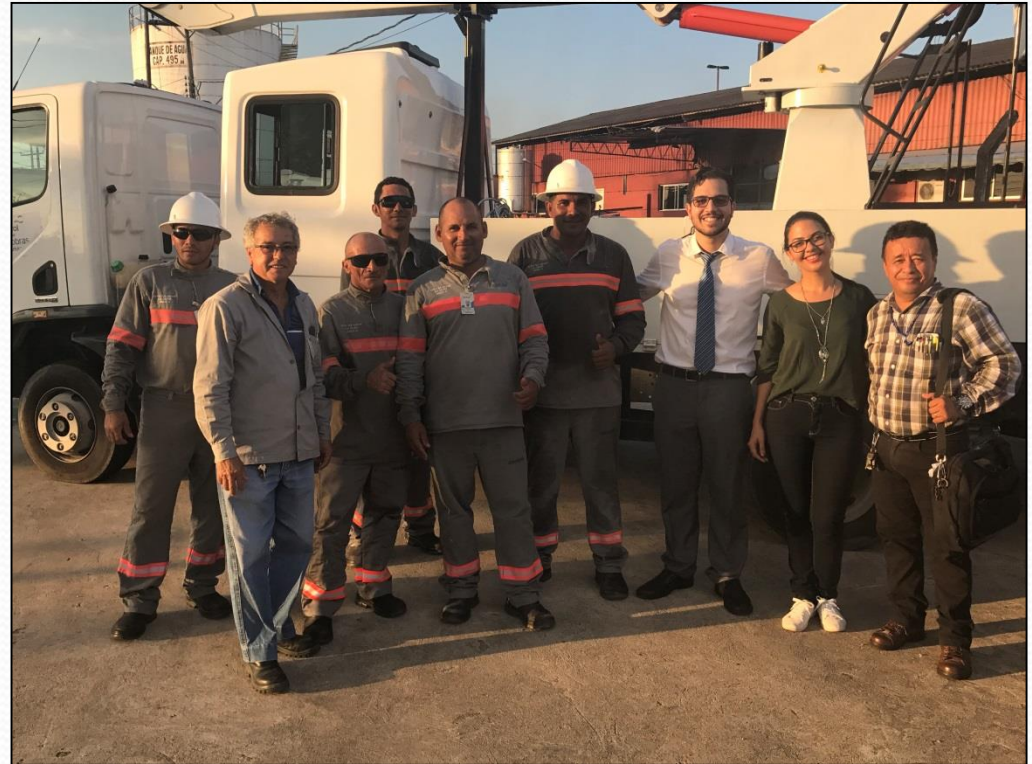
DEPOIS

Quando o para-raios chega no fim de sua vida útil, fica pendurado em sua base inferior sinalizando claramente a necessidade de manutenção
